# 緑町公園に隣接する水路での転落事故の状況等

# 緑町公園及び水路の概要

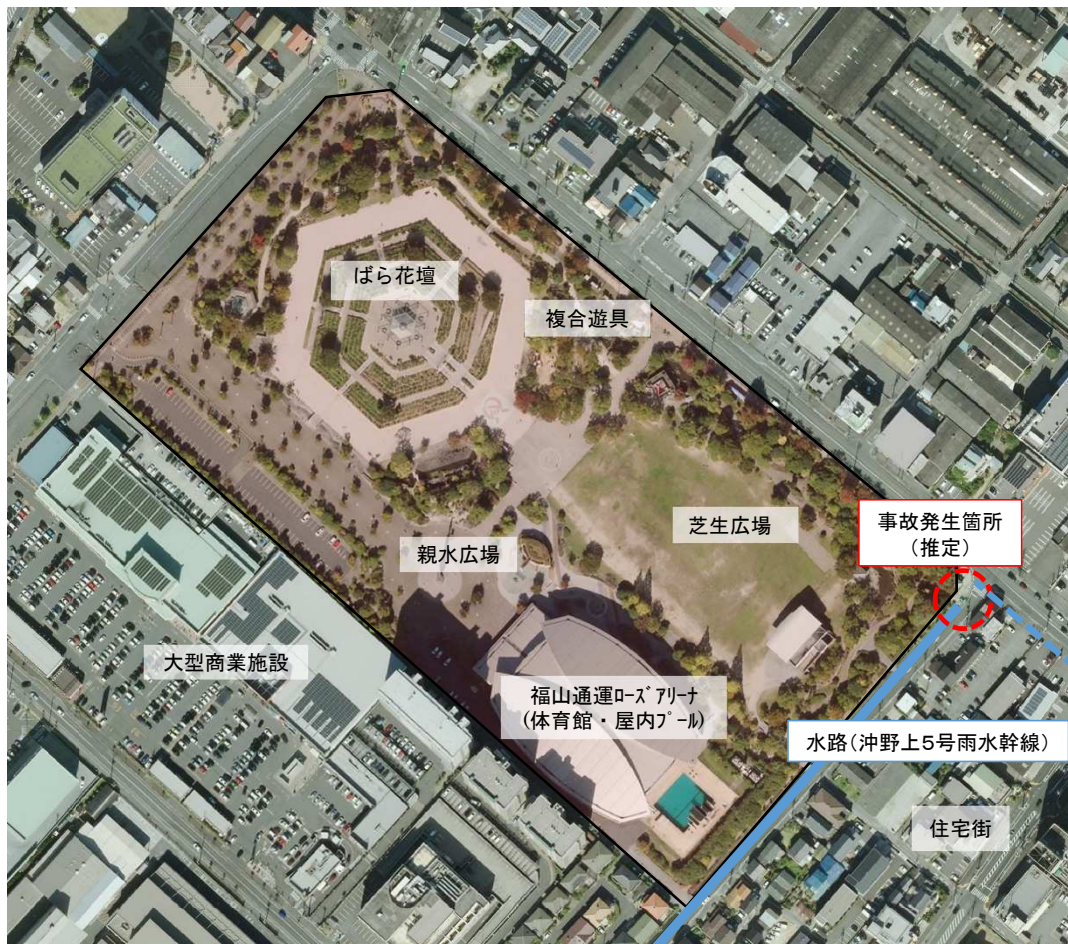
【緑町公園及び水路の平面図】

- ・ 緑町公園は、市街地中心部(福山駅から南東へ約1.6km)に位置し、まわりを住宅地や商業施設等に囲まれている。園内には、福山通運ローズアリーナ、ばら花壇、複合遊具、親水広場等の施設があり、日常的に多くの人々に利用されるとともに、毎年5月には福山ばら祭のメイン会場になる等、広く市民に親しまれている。
- ・ また公園の東側には、雨水を排水するための水路(沖野上5号雨水幹線)が流れている。

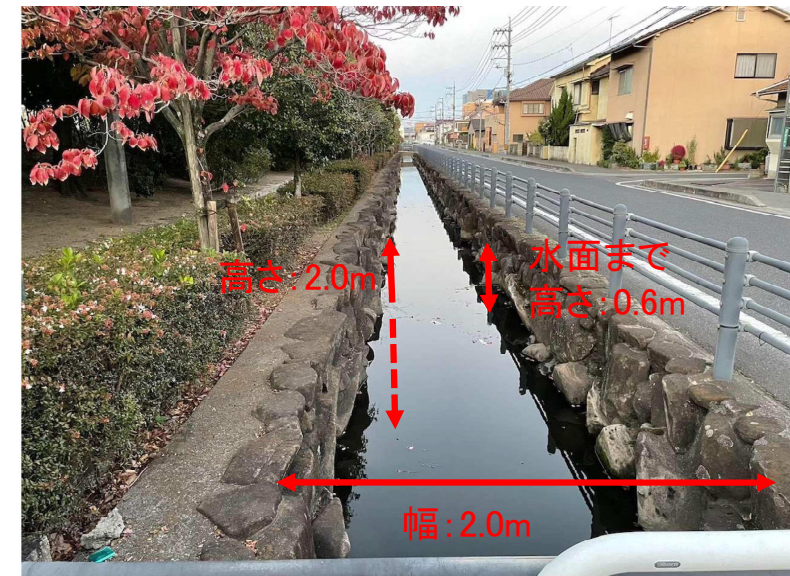
## ＜水路(沖野上5号雨水幹線)＞

- ・幅 : 2.0m
- ・高さ: 2.0m
- ・水深: 1.4m
- (地上部から水面までの高さ: 0.6m)

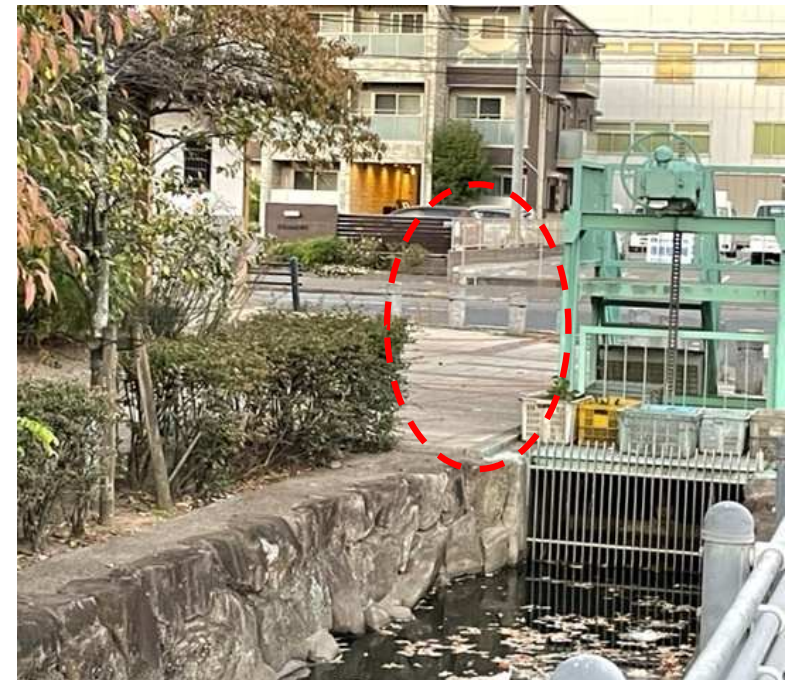
【樋門と生垣の隙間】

- 認知日時 2022年(令和4年)11月2日(水)午後2時45分頃
- 発見日時 同日午後3時05分頃
- 場所 福山市緑町公園東側水路
- 関係者 福山市内居住の未就学の男児
- 状況 保護者から「子どもが見当たらない」との通報を受け、付近を搜索していたところ、水路の中で意識不明の状態で発見。病院に収容後に死亡確認。
- 死因 溺水
- その他
  - ・ 事故にあった男児は、他の男児と遊んでいた。
  - ・ 転落は「樋門と生垣の間の隙間」からと判断される。

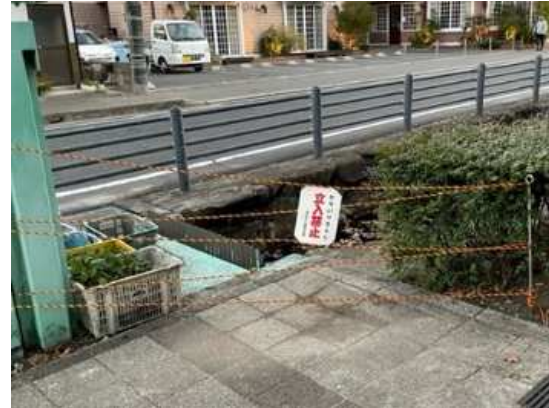
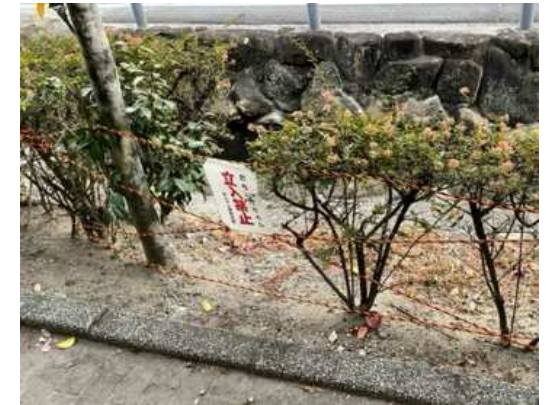
【樋門付近】

【生垣部分】

事故発生当日に緊急点検を行い、  
樋門や生垣の隙間、計24箇所  
に立入禁止のロープを設置

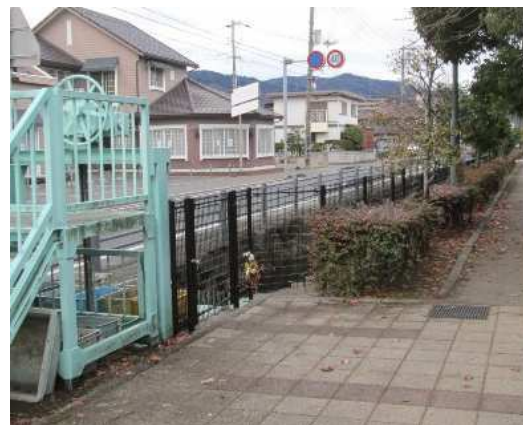
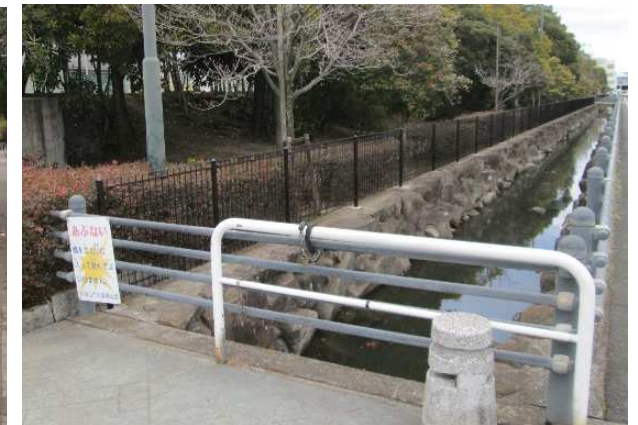
【樋門付近】

【生垣部分】

樋門付近(延長7.4m)に設置

水路沿い(全延長188m)に  
設置完了

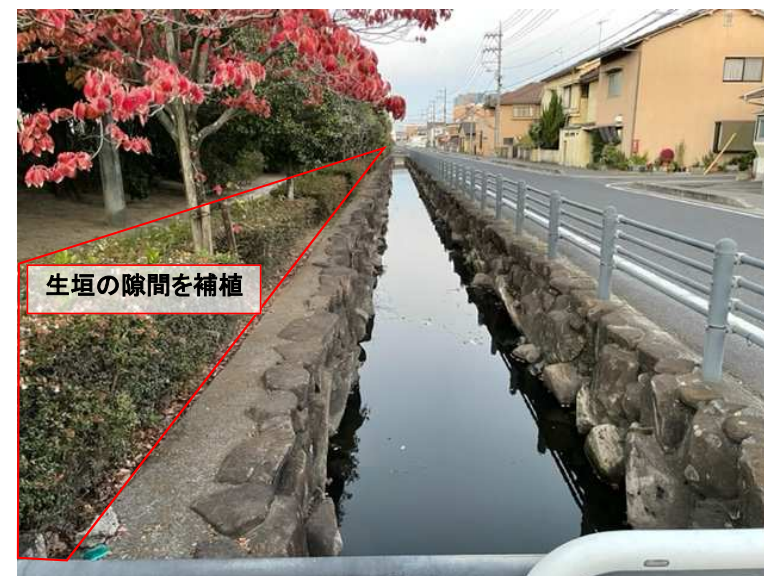
【2006年(平成18年)の事故後の対策】 ※写真は現在のもの

状況 転落箇所等の詳細な状況は不明

対策 現地確認の結果、生垣の一部に隙間があったことから生垣の補植を行い、隙間を閉塞

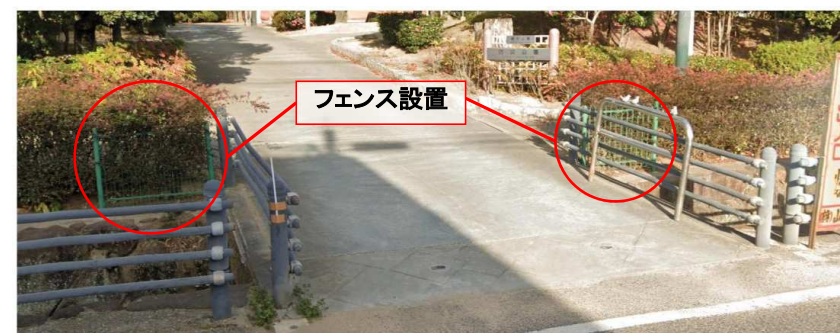
【2013年(平成25年)の事故後の対策】 ※写真は現在のもの

状況 転落箇所等の詳細な状況は不明

対策 現地の遊歩道の橋付近に自転車があったことから、延長1.0m程度のフェンスを設置
